8.3 Агроэкологическое состояние почвенного покрова

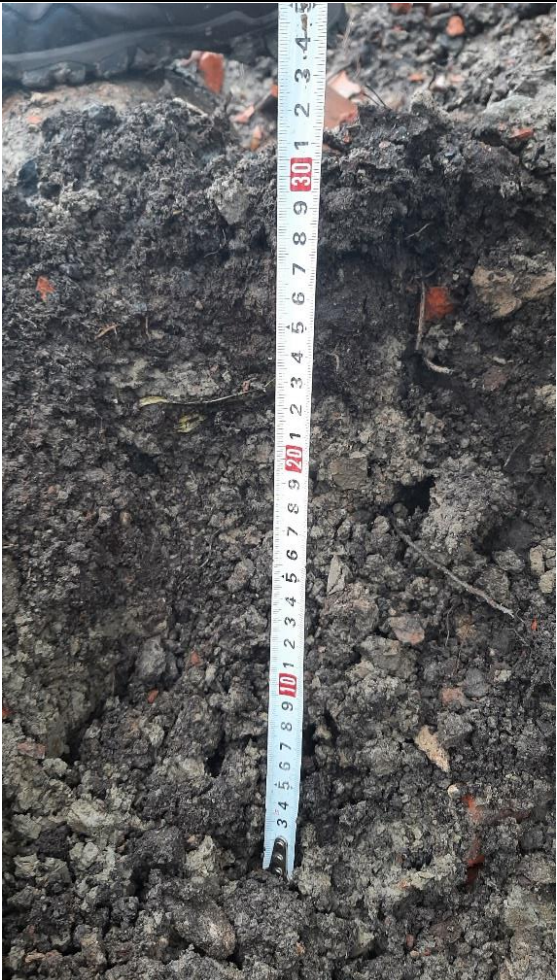
Таблица 8.7 – Почвенный разрез в точке №2

0-16	Темно-серовато-коричневая, увлажненная, суглинистая, имеет комковатую структуру, рыхлая, включения – единичные окатанные камни, битые кирпичи

Несмотря на наличия в поверхностном слое почв участка изысканий органического вещества (точка №1), по результатам заложения и морфологического описания почвенных разрезов, грунты участка изысканий не соответствуют п. 2.6 ГОСТ 17.5.3.05-84, т.к. содержат твердые предметы, обломки кирпича и строительный мусор.
